UNIESP – CENTRO UNIVERSITÁRIO

ARQUITETURA E URBANISMO

O ANTIGO E O NOVO: MEMÓRIAS E VIVÊNCIAS NO CLUBE ASTRÉA

Trabalho de Conclusão de Curso apresentado ao UNIESP,
como requisito para a obtenção do título de Bacharelado em
Arquitetura e Urbanismo.

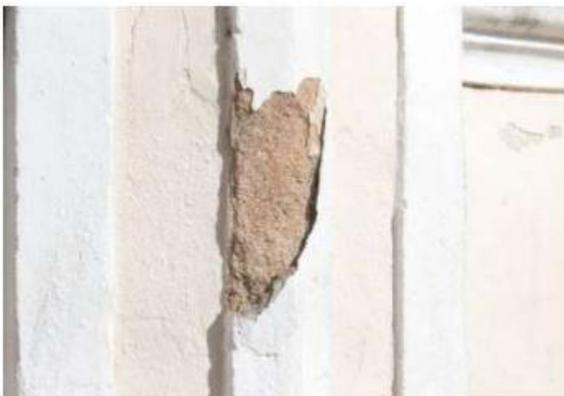
Figura 08: Desagregamento do revestimento na fachada do Imóvel nº23

Na figura 08 observa-se o desagregamento do revestimento na fachada, que popularmente é conhecido como uma parede “descascada”, ou seja, devido a falta de conservação e o desgaste natural em razão do tempo, ocorre a soltura do revestimento da parede na qual esse revestimento não está mais aderente. Na figura 09 são analisadas as manchas de lodo presente na parede bem como as suas aberturas, entende-se que surgiu devido a umidade do lugar e conseqüentemente a sua ausência de assistência.

Há também a utilização de acervo fotográficos, mostrando todas as patologias existentes nas casas como parte do diagnóstico (ver figuras 08,09,10,11).

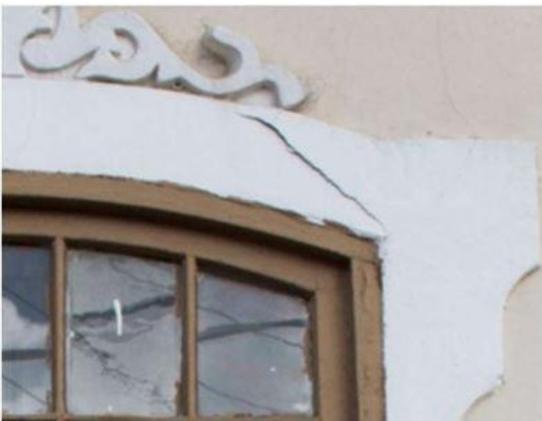
Figura 10: Rachadura no arco da esquadria

Na figura 10, há uma rachadura no arco da esquadria, por se tratar de uma edificação histórica tendo como característica esse adorno na janela, é provável o desgaste devido ao tempo que está inserido na parede, sendo necessário uma manutenção preventiva para poder evitar patologias como essa. Na figura 11, percebe-se a ausência de revestimento, por ficar localizada no ambiente que recebe todas as intempéries como o sol e chuva, o desgaste ocorrerá com uma maior frequência, sendo necessário uma correção periódica.

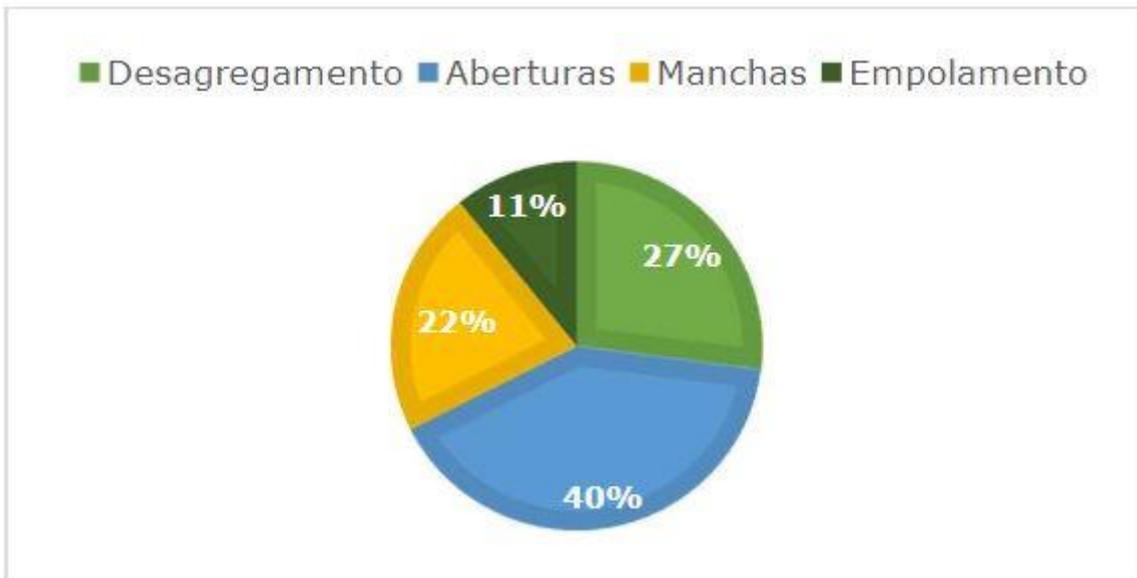
Figura 12: Gráfico das Patologias Presentes nas Fachadas

Por meio dos resultados obtidos, constatou-se que uma boa parte dos problemas estudados nas fachadas se deram por meio da ampla variação de temperatura associada ao alto teor de umidade e chuvas constantes, ocasionando acúmulos de água no revestimento. Todavia, a ausência de manutenção é um fator fundamental para a degradação dos imóveis tanto arquitetonicamente como estruturalmente, portanto a assistência é de suma importância, principalmente para imóveis históricos, que possui uma construção mais antiga e conseqüentemente requer um maior cuidado.

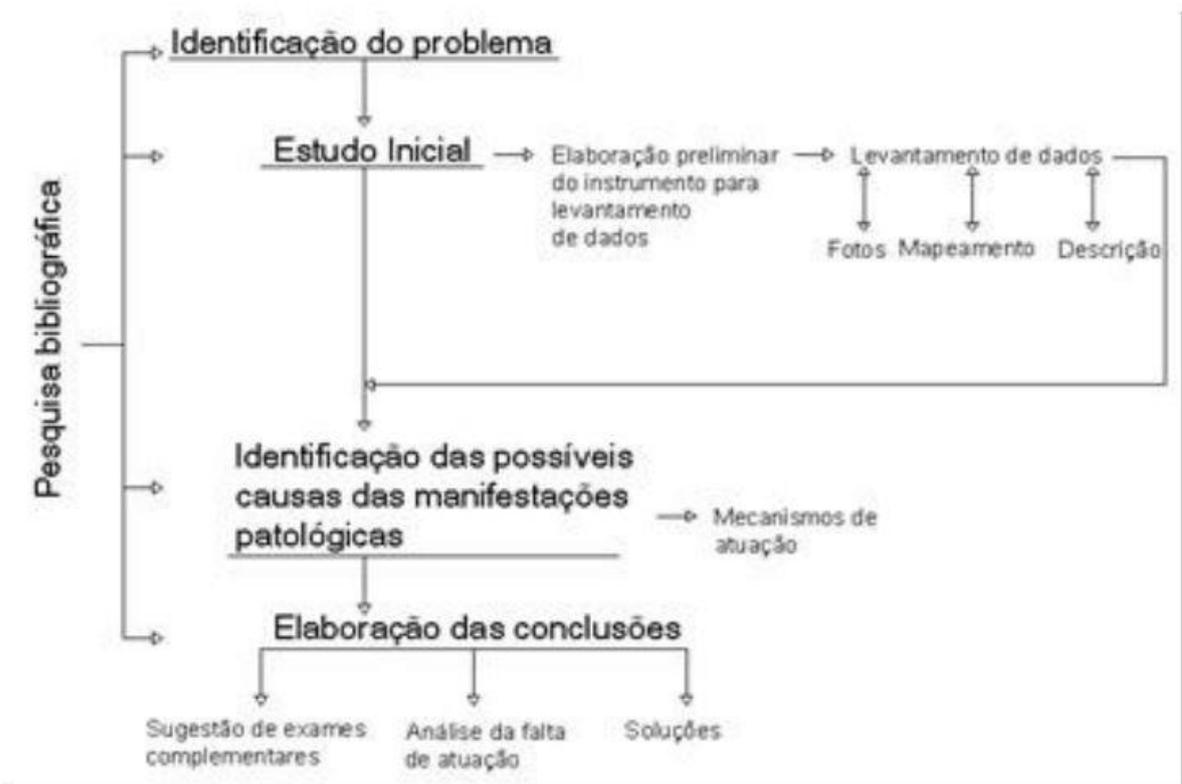
Figura 14: Fluxograma para Orientação da Pesquisa

Na segunda fase, são abordados os materiais de análise e interpretação de dados, no qual se tem a origem no levantamento de dados, onde são organizados o acervo fotográfico, como a planta técnica (ver figura 15 e 16), os locais na edificação que possuem alguma manifestação patológica (ver figura 17, 18, 19) junto com uma descrição técnica dos sintomas apresentados para serem analisadas adiante, verificando-se as causas e possíveis soluções.

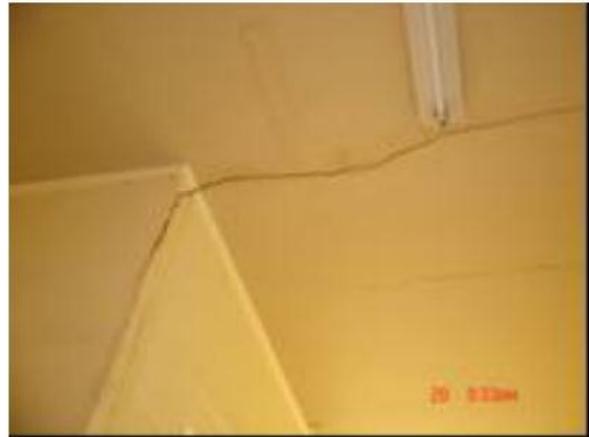
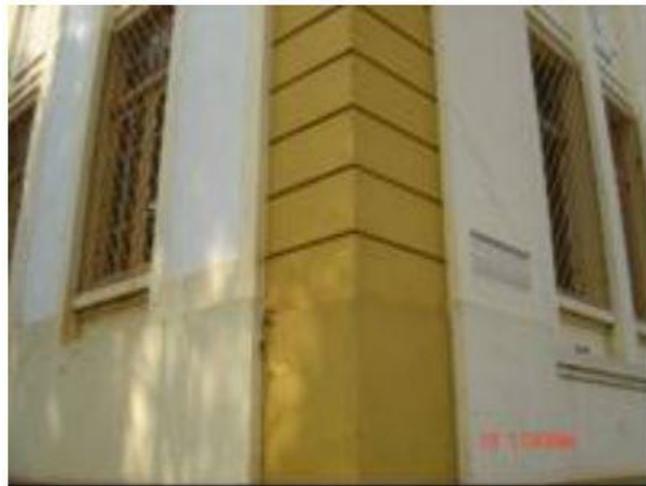
Figura 17: Fissuras na Parte Externa da Ala Norte

Figura 18: Fissuras Laje da Ala Norte

Figura 19: Fissuras na Ala Norte Externa Frontal

Nas figuras acima (17,18,19), observa-se uma patologia muito comum nas edificações, principalmente aquelas de cunho histórico, que são as chamadas fissuras. As fissuras são pequenas aberturas que surgem principalmente por conta da umidade, quando não tratadas corretamente, poderão se transformar em trincas que são caracterizadas por aberturas maiores comprometendo ainda mais a estrutura da edificação.

Percebeu-se que dentre as problemáticas vistas na edificação, a maior parte delas se dá por deformação e movimentação da fundação, caracterizando-se como agente imediato, mas também, é visto possíveis agentes remotos, a exemplo da rede de instalações hidrossanitários e construção de poços sumidouros próximos a edificação, sendo necessário a troca das instalações hidrossanitários, para só assim poder intervir na fundação da escola, pois é fundamental a troca das instalações antes da interferência na fundação, por conta de vazamentos. Outras patologias mais específicas também foram encontradas, são elas:

- Pequenas fissuras, que podem ser resolvidas com selagem com nata de cimento ou reboco novo;
- Fissura da laje, que podem ser resolvidas através de “ensaios”, como por exemplo a prova de carga;

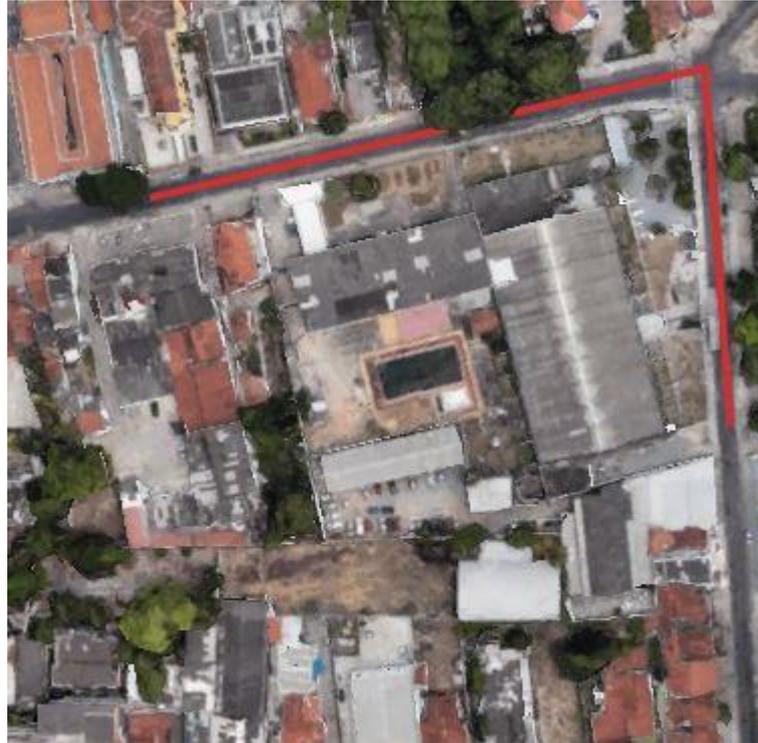
Figura 33: Marcação do perfil topográfico

O Clube Astréa possui um lote de topografia relativamente plana, apresentando um ténue desnível (ver figura 33 e 34), que recebe a ventilação em toda sua fachada lateral (Av. Princesa Isabel), com ventos oriundos da região Sudeste. Tem sua fachada principal (Av. Monsenhor Walfredo Leal) voltada para o Norte (ver figuras 35, 36, 37).

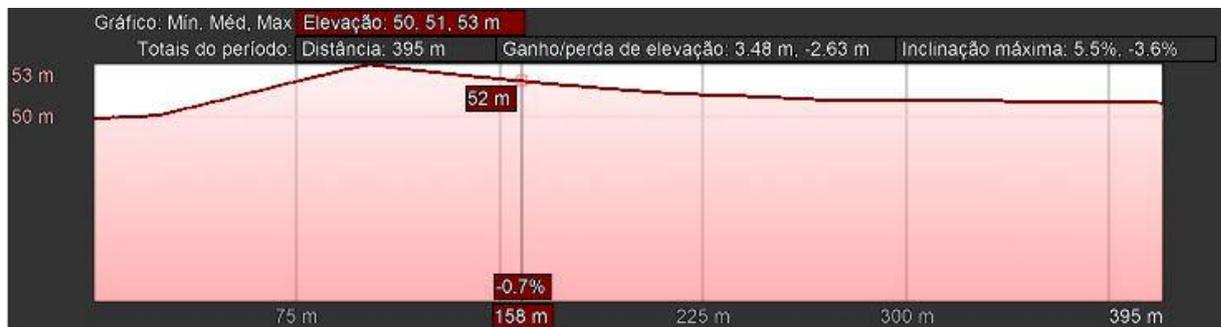
Figura 34: Perfil topográfico (Av. Monsenhor Walfredo Leal – Av. Princesa Isabel)

O perfil topográfico acima (ver figura 34) representa a confluência de dois percursos lineares que ladeiam o objeto de estudo, correspondente a Rua Princesa Isabel (lateral do Astréa) e a Rua Monsenhor Walfredo Leal (entrada do Astréa), detendo uma distância de 395. Tal perfil topográfico revela uma superfície proporcionalmente plana, apresentando um pequeno desnível ao atingir 52 m chegando ao máximo de 53 m, em seguida decresce até atingir os 50 m, totalizando um desnível de 3 m.

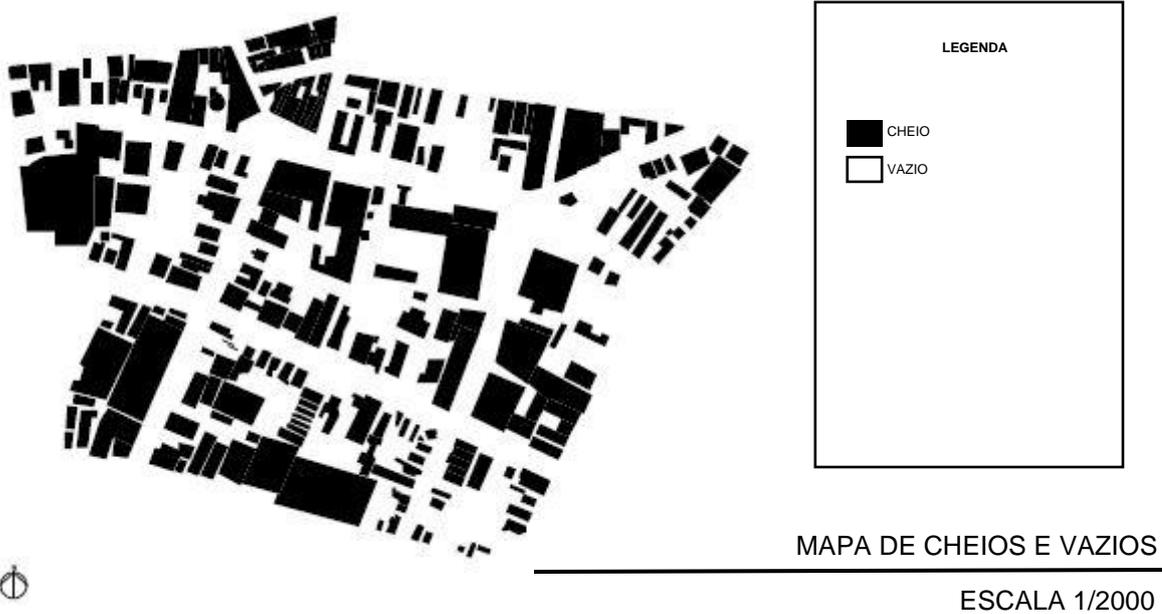
Figura 54: Mapa de Cheios e Vazios

O mapa também apresenta uma variedade morfológica no tocante de suas formas arquitetônicas, é visto que a maioria das residências possuem formato retangulares, todavia existem construções que fogem a esse formato, um forte exemplo disso se trata da edificação em análise, o Clube Astréa, que detém de um formato baseado na letra “L”, dispendo de espaços ociosos em seu lote.

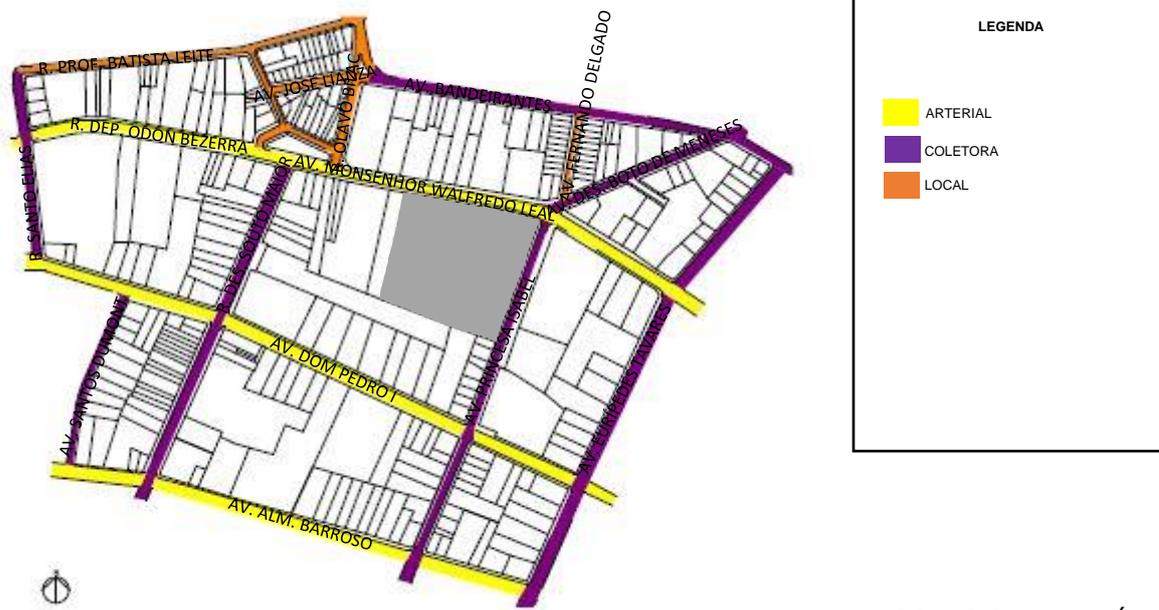
Figura 62: Mapa de Fluxos e Sistema Viário

No mapa de Fluxos e Sistema Viário representado abaixo (ver figura 62), tem-se a presença de três tipos de vias demonstrado pelas cores amarela, roxa e laranja. A via caracterizada pela cor amarela é definida como arterial, possuindo como atributo a distribuição de semáforos e acessibilidade aos lotes lindeiros, bem como o acesso as vias coletoras e locais. A via de cor Roxa é atribuída a coletora, no qual tem como função destinar a entrada e saída das vias de trânsito rápido e arteriais. A cor laranja tem como necessidade o acesso a áreas locais e acesso restrito, não possui semáforo.

As ruas arteriais apresentam um pavimento do tipo asfalto, juntamente com as vias de característica coletora, e as do tipo local configura calçamento. As calçadas concentradas nas periferias apresentam um maior estreitamento, principalmente nas que fazem parte das vias locais, as calçadas que fazem parte das vias arteriais e coletoras apresentam um espaçamento maior, todavia as calçadas que possuem um aglomerado de serviços e comércios superiores tendem a ter algum tipo de bloqueio, como bancas de comercio informal no meio da passagem de pedestres como também apresentam um desgaste de tempo, tornando difícil o acesso por pessoas que apresentam mobilidade reduzida, como visto nas imagens abaixo (ver figura 63 e 64).

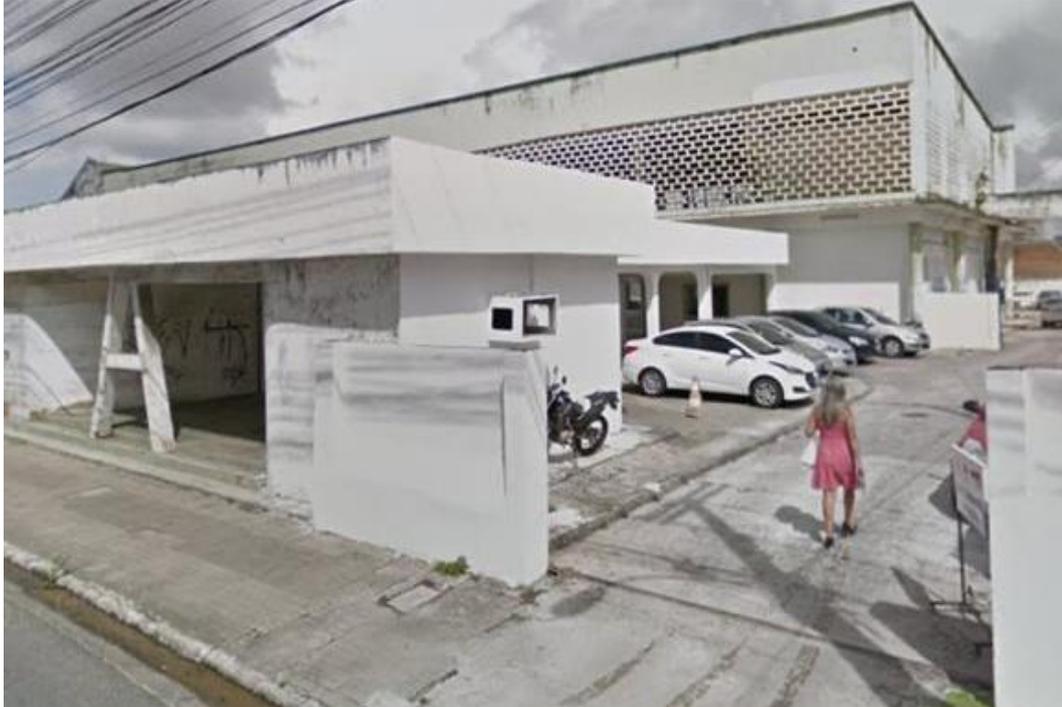
Figura 66: A cor branca é predominante no Astréa

- Cores – A edificação possui cor predominantemente branca, uma das particularidades desse estilo modernista, que em suas edificações, é comumente usados tonalidades neutras (ver figura 66).

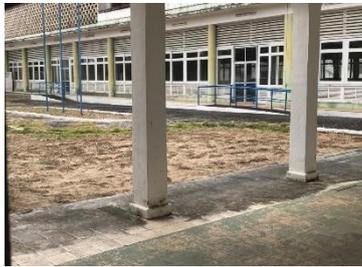
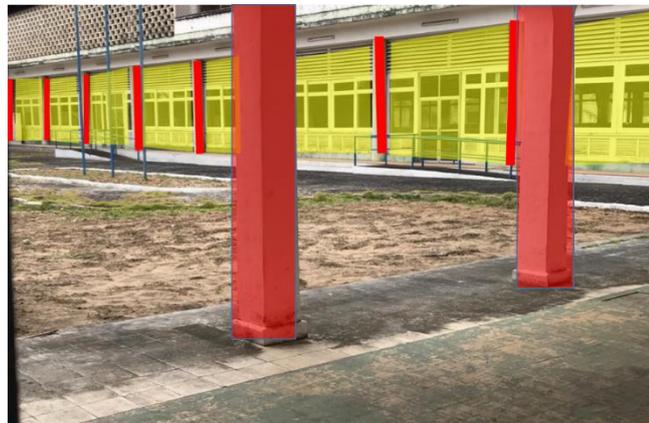
Figura 67: Simetria entre os pilares e janelas (em vermelho), como também a presença de fenestrações (em amarelo)

- Fenestração em fita – Tem como função a iluminação do ambiente, característica proeminente do modernismo que configura a ideia de fachada livre, apresenta material do tipo madeira pintada de branco com vidro do tipo veneziana como destacado na imagem abaixo (ver figura 67).
- Simetria – Toda a edificação possui uma simetria, a exemplo disso o “ritmo” que confere as janelas e os pilares como mostra a imagem adiante (ver figura 67).

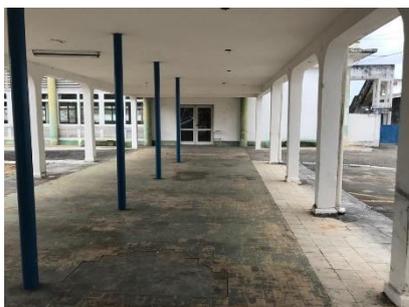
Figura 68: Pilares com função estrutural, além de trazer a característica de planta e fachada livre

- Pilar – Elemento estrutural comum as edificações de cunho modernista, produzido em concreto armado, apresentando-se em seção quadrada no corredor aberto que interliga à entrada na fachada principal ao corpo do prédio; e seção circular entre as fenestrações em madeira e no interior dos ambientes. Observa-se também pilares metálicos de seção circular reduzida (em vermelho) quando comparados à seção em concreto armado (em amarelo). Estes estão localizados no centro, dispostos longitudinalmente no corredor de entrada do clube. Os pilares também possuem a tarefa plástica, bem como de trazer a edificação uma planta e fachada livre como visto na imagem abaixo (ver figuras 68 e 69).
